## **PLAN DE GESTION GLOBALE ET EQUILIBREE DES ECOULEMENTS ET DES CRUES DES EAUX DE LA METEREN BECQUE**

### **PHASE 1 – CONSTATS, ANALYSES ET COMPREHENSION**

SEPTEMBRE 2006  
N°1 740247

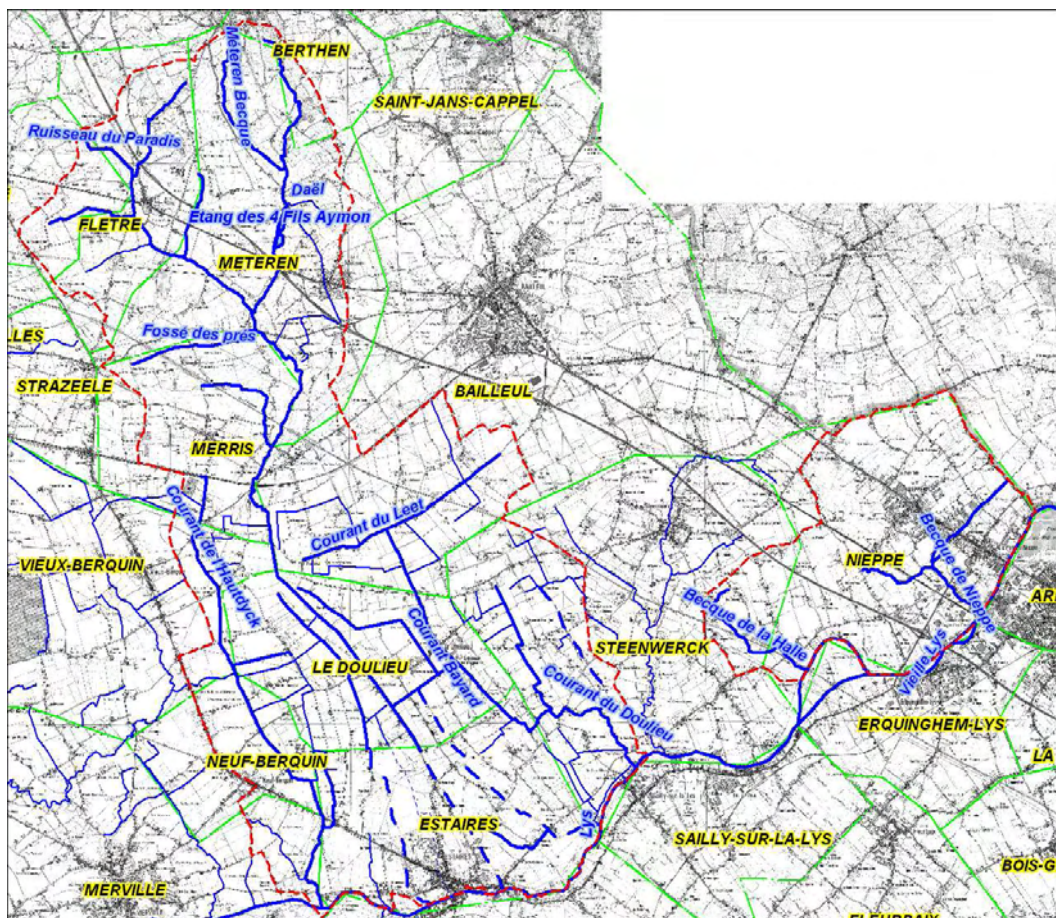
Figure 1 : Emprise de la zone d'étude.

Le secteur d'étude se divise en 3 zones distinctes qui regroupent chacune plusieurs sous-bassins versants élémentaires.

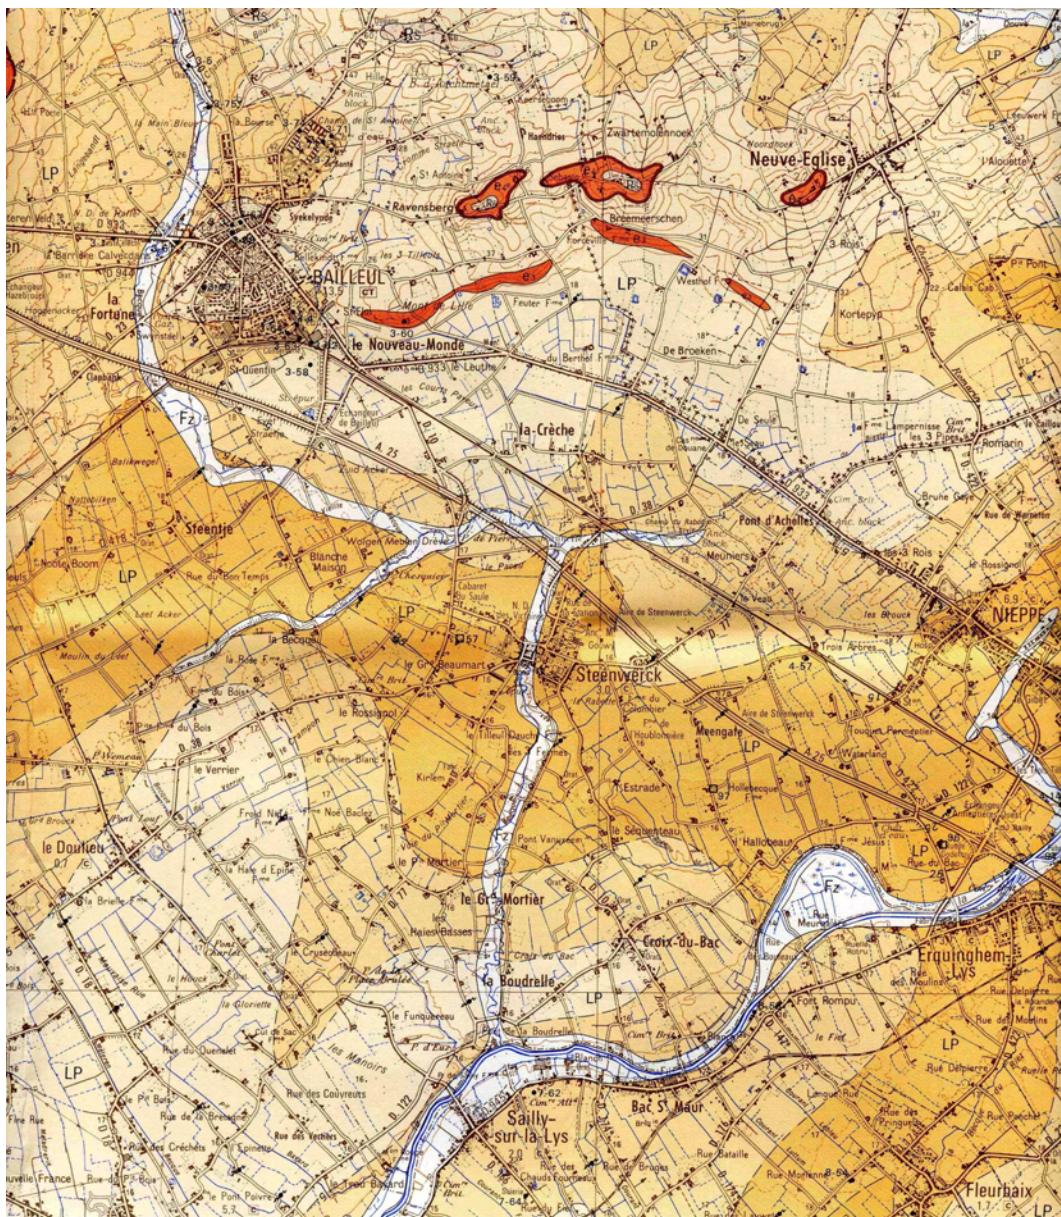
Figure 2 : Extrait de la carte géologique.

de couches argileuses imperméables recouvertes de couches limoneuses ou alluvionnaires peu épaisses notamment en amont.

Cette configuration est très défavorable concernant l'infiltration des eaux pluviales.

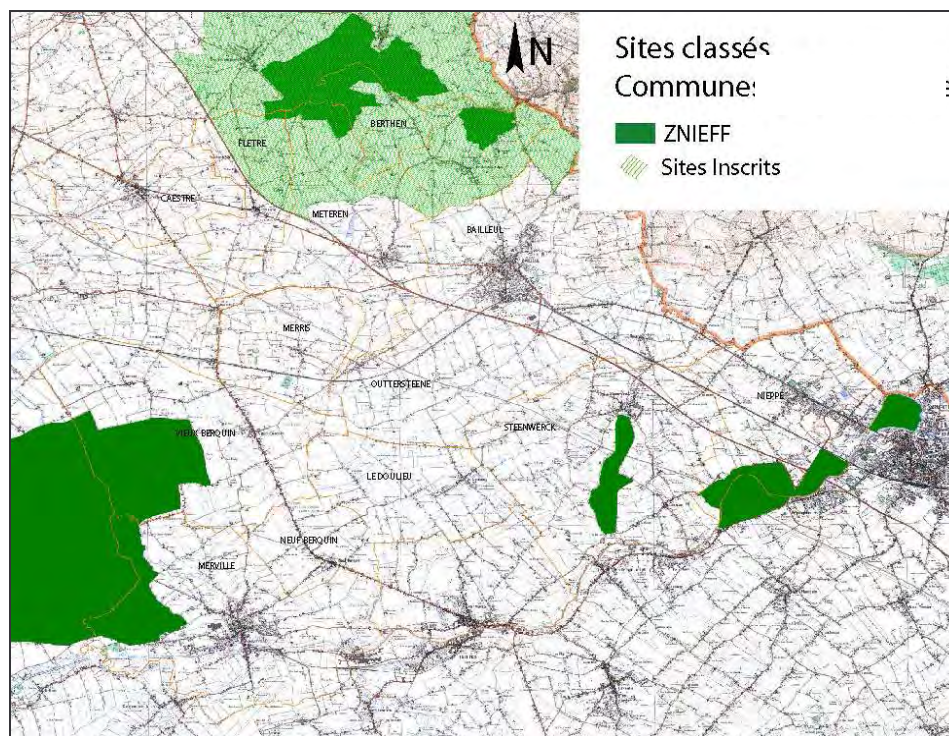
**Figure 3 : Localisation des ZNIEFF sur le secteur d'étude.**

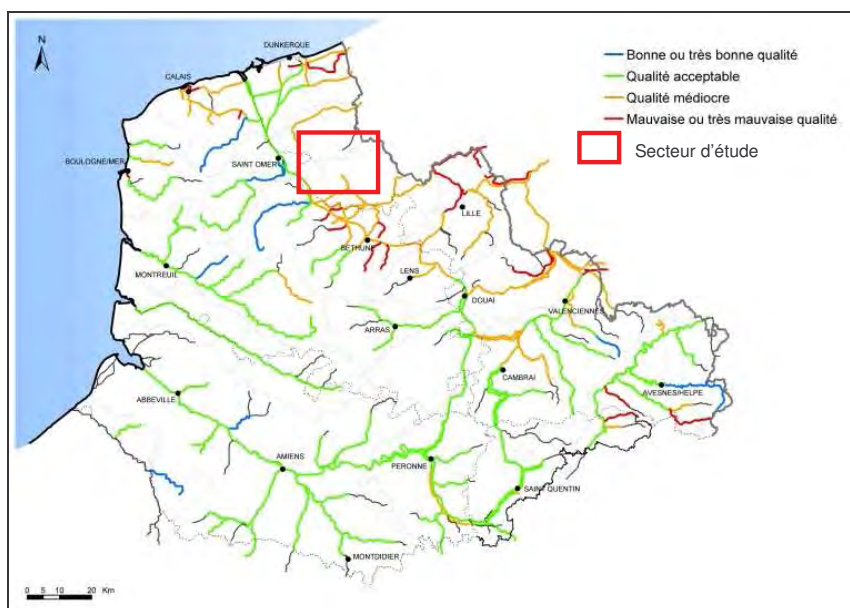
La qualité des cours d'eau à l'échelle du secteur d'étude est généralement considérée comme médiocre. Ceci est essentiellement dû à des concentrations en nitrates et en matières en suspension fortes, dont l'augmentation a été favorisée par les fortes pluies des dernières années. Les secteurs de mauvaise qualité sont localisés là où l'urbanisation est la plus dense.

**Figure 4 : Qualité des cours d'eau sur le secteur d'étude.**

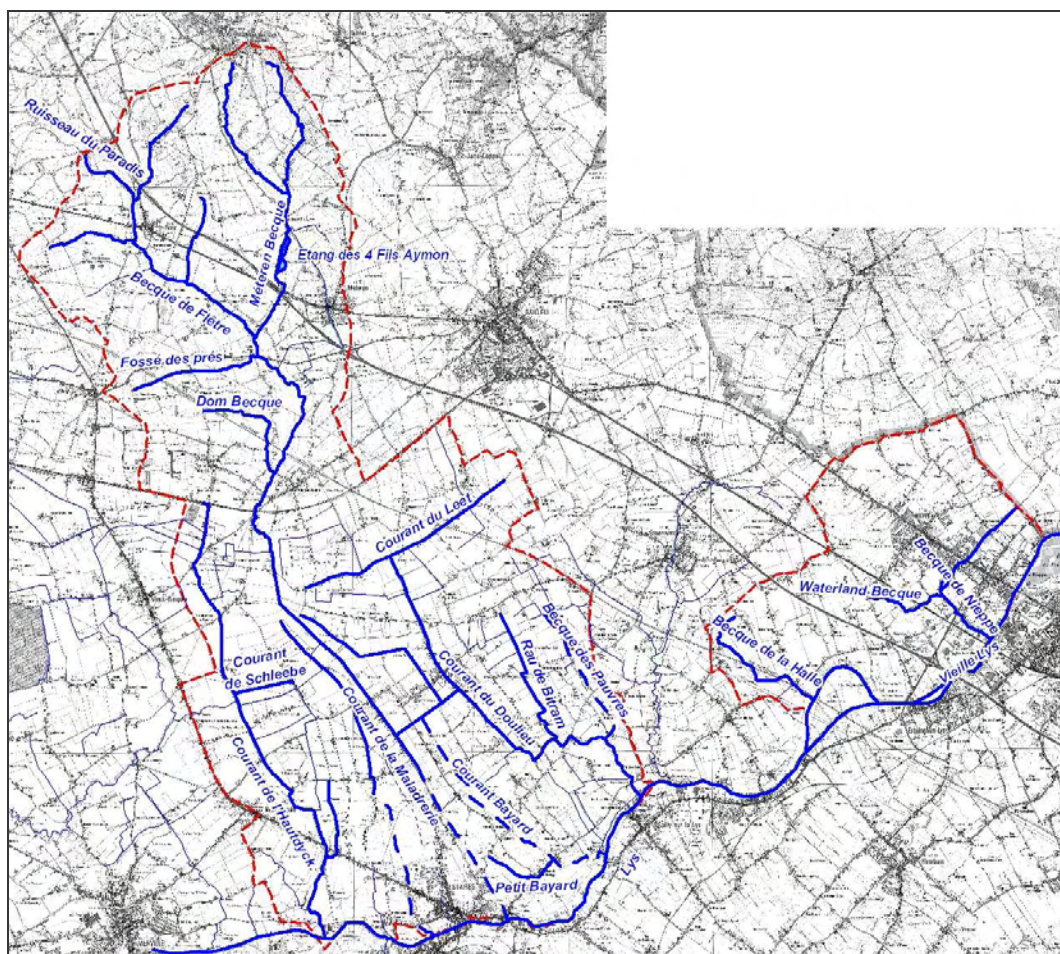
**Figure 5 : Réseau hydrographique.**

Les cours d'eau principaux sont représentés en traits pleins. Les cours d'eau secondaires et les fossés principaux sont représentés en pointillés. Le réseau de fossés, extrêmement dense sur le secteur d'étude, n'est pas représenté.

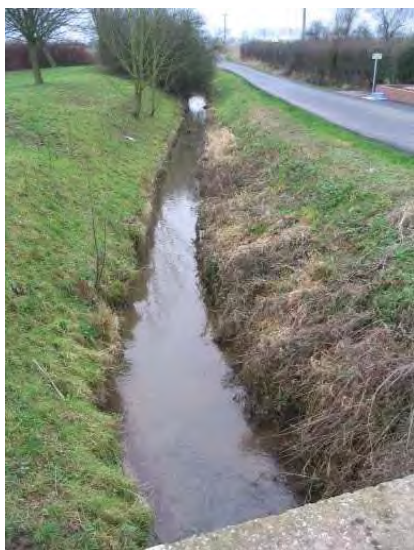
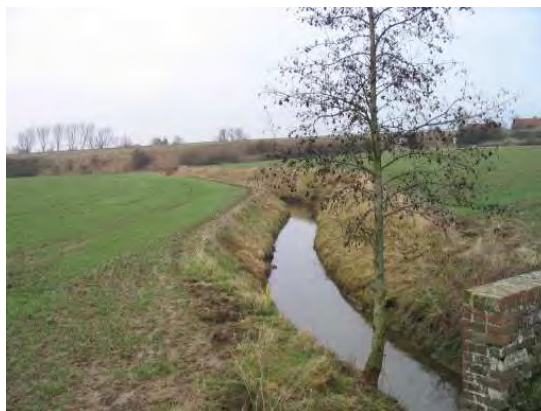
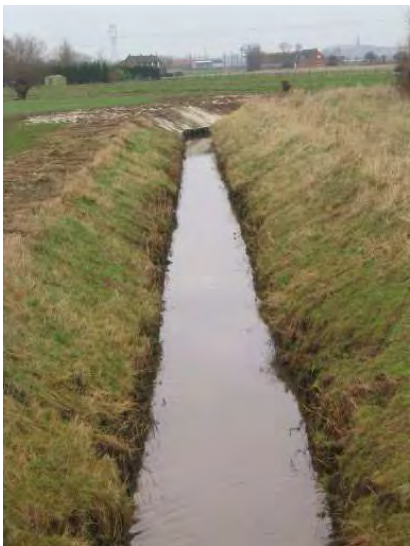
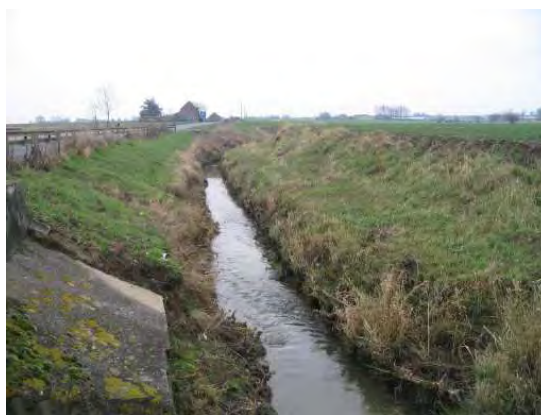
**Figure 6 : Photos de la Méteren Becque amont.**

La Méteren Becque se présente sous la forme d'un petit cours d'eau de moins de 2 mètres de large (largeur du fond d'environ 1 mètre et largeur de gueule d'environ 2,5 mètres) et des berges de 1 à 2 mètres de haut environ.

Méteren Becque à l'amont de l'étang des  
4 Fils Aymon

Méteren Becque à l'aval de l'A25.

Méteren Becque à l'aval de la  
confluence avec la Dom Becque

Méteren Becque à l'aval de la confluence avec la Becque  
de Flêtre

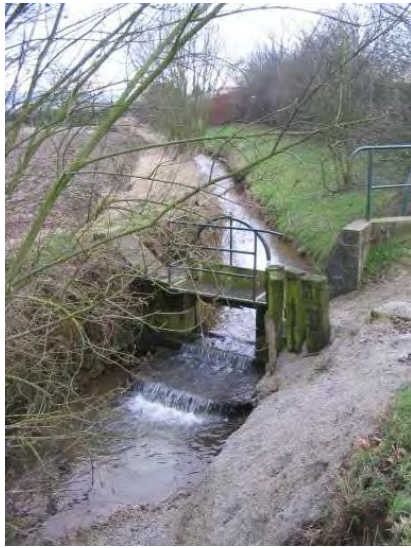
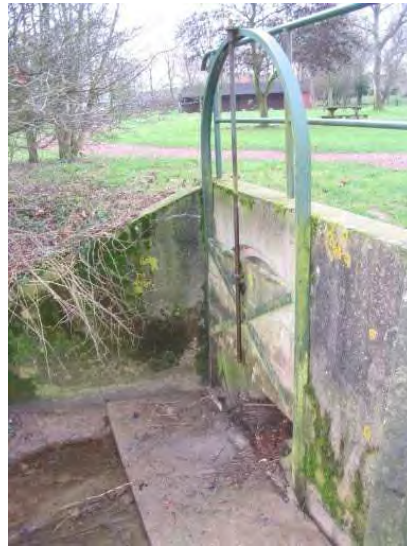
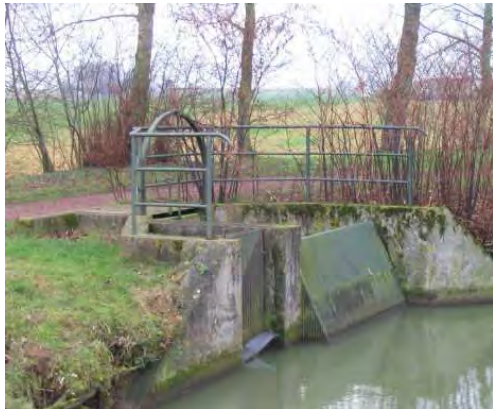
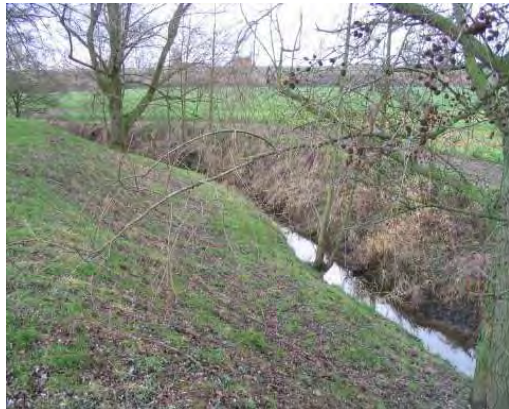
**Figure 8 : Photos des ouvrages de l'étang des Quatre Fils Aymon.**

Deux ouvrages (vannages) manuels sont placés à l'amont et à l'aval de l'étang des Quatre Fils Aymon, de manière à dériver une partie des eaux de la Méteren Becque vers l'étang (vannage amont) ou de vidanger l'étang dans le cours de la Méteren Becque (vannage aval). Ces deux vannages sont constitués de seuils fixes et de vannes mobiles permettant le transfert ou non. La Méteren peut être dérivée vers l'étang quelles que soient les conditions hydrauliques, mais seul le surplus d'eau de l'étang peut être éventuellement redirigé vers la Méteren Becque.

Vannage amont vers la Méteren

Vannage amont vers l'étang

Vannage aval

Méteren aval de l'étang

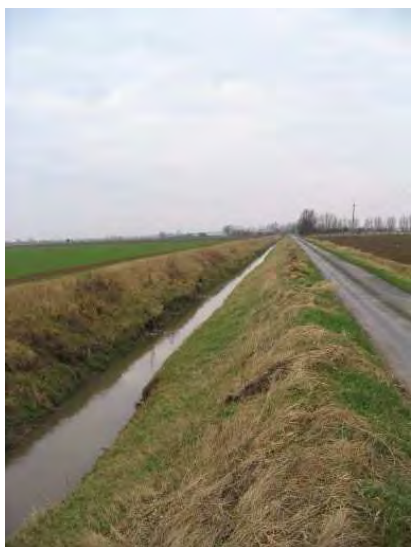
Méteren Becque – Rue du Courant amont

La plupart de ces cours d'eau sont plaqués (fond bétonné) sur leur partie aval (Courant de la Maladrerie, Méteren Becque, Courant Bayard et Becque des Pauvres). Leur section est de type rectangulaire ou trapézoïdale de 3 à 5 mètres de large environ (3 à 5 mètres au fond et jusqu'à 10 mètres en gueule). Leurs berges peuvent être constituées de digues en terre ou en béton qui surplombent le terrain naturel, comme c'est le cas pour la Méteren Becque le long de la Rue du Courant.

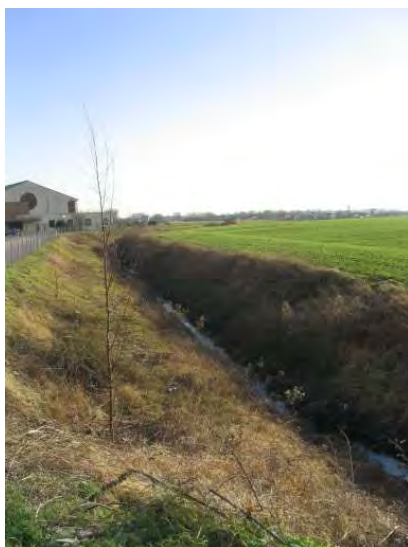
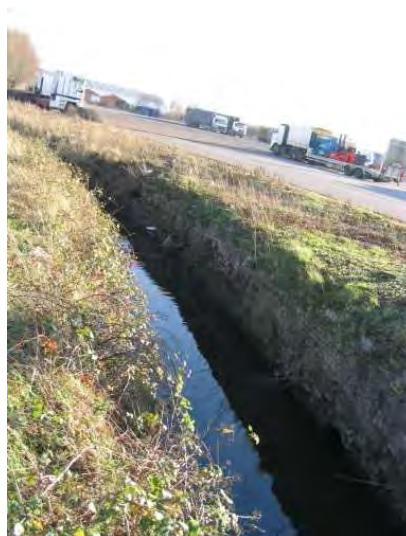
**Figure 10 : Photos Becque de Nieppe.**

Ces cours d'eau sont complètement artificialisés. La Becque de Nieppe est busée lors de sa traversée de Nieppe. Elle n'est à l'air libre que sur sa partie amont et sur sa partie aval. Elle possède deux affluents : la Becque de Warnave et la Waterland Becque qui la rejoignent à l'aval de la traversée de Nieppe.

Becque de Nieppe - aval partie busée

Becque de Nieppe – amont Lys canalisée

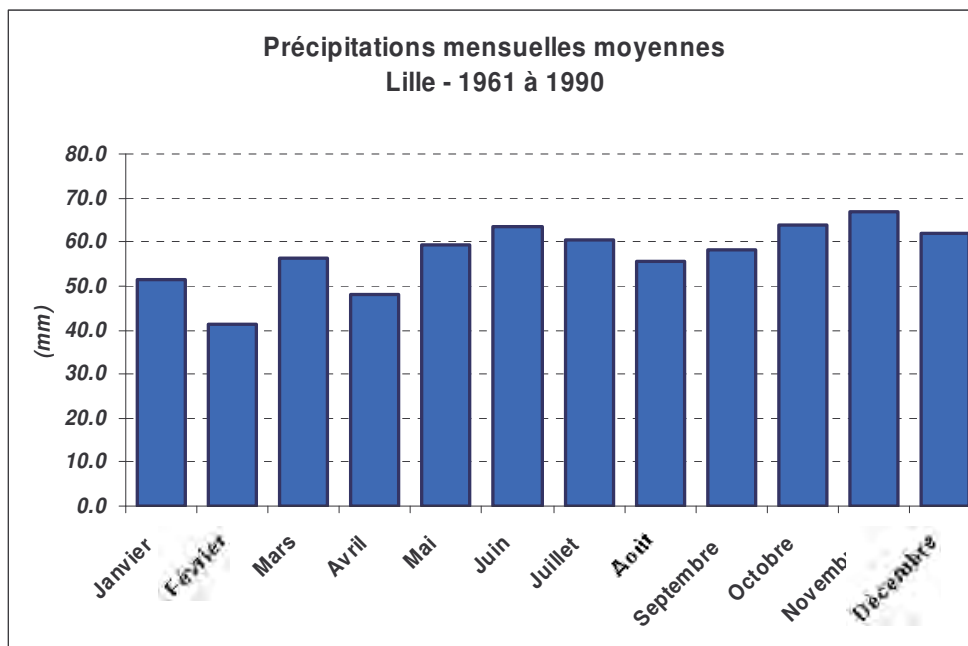
**Figure 11 : Précipitations mensuelles moyennes à Lille.**

La répartition mensuelle de la pluviométrie à Lille est fournie dans le tableau ci-après. On peut y remarquer **une pluviométrie relativement uniforme sur l'année** avec des mois d'octobre à décembre pluvieux (> 60 mm/mois).

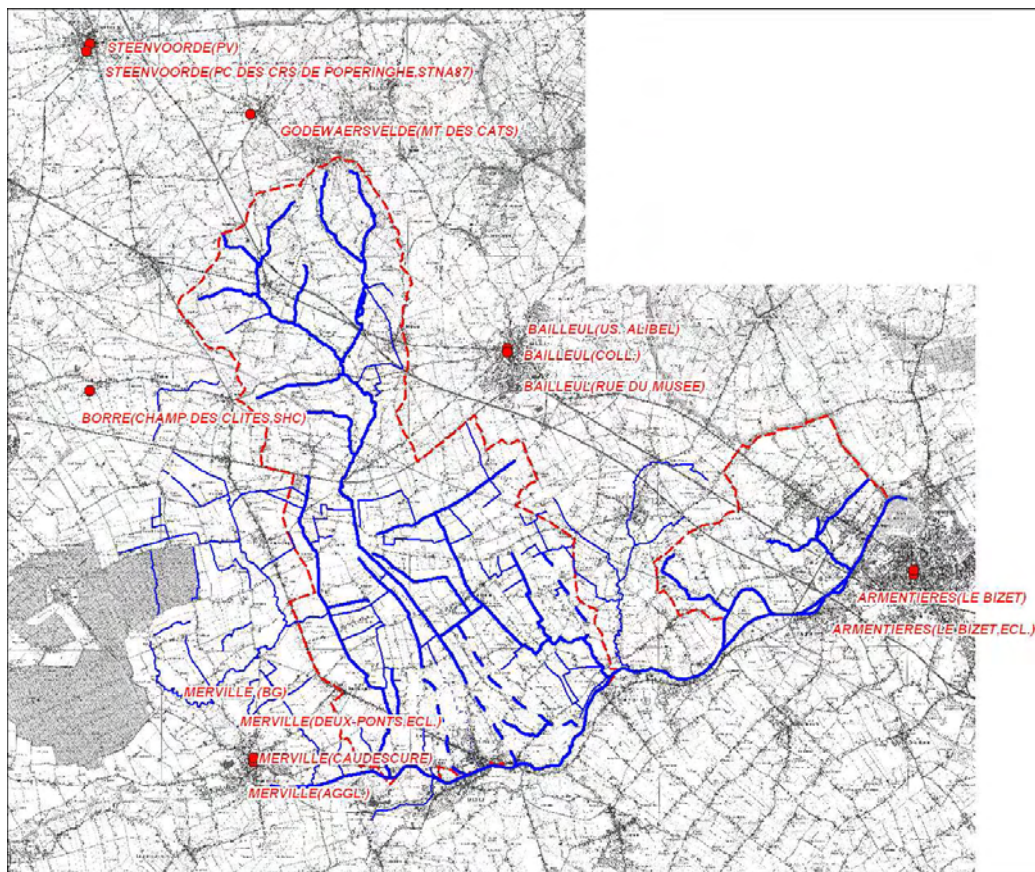
**Figure 12 : Localisation des postes pluviométriques.**

Une rapide analyse des données pluviométriques de ces postes a permis de regrouper ceux-ci par comportements pluviométriques homogènes. Pour cela, le bassin versant de la Mèteren Becque est découpé en trois secteurs de tailles comparables : le secteur de plaine le long de la Lys canalisée (Merville et Armentières), un secteur intermédiaire (Borre et Bailleul) et un secteur amont (Godewaersvelde et Steenvoorde).

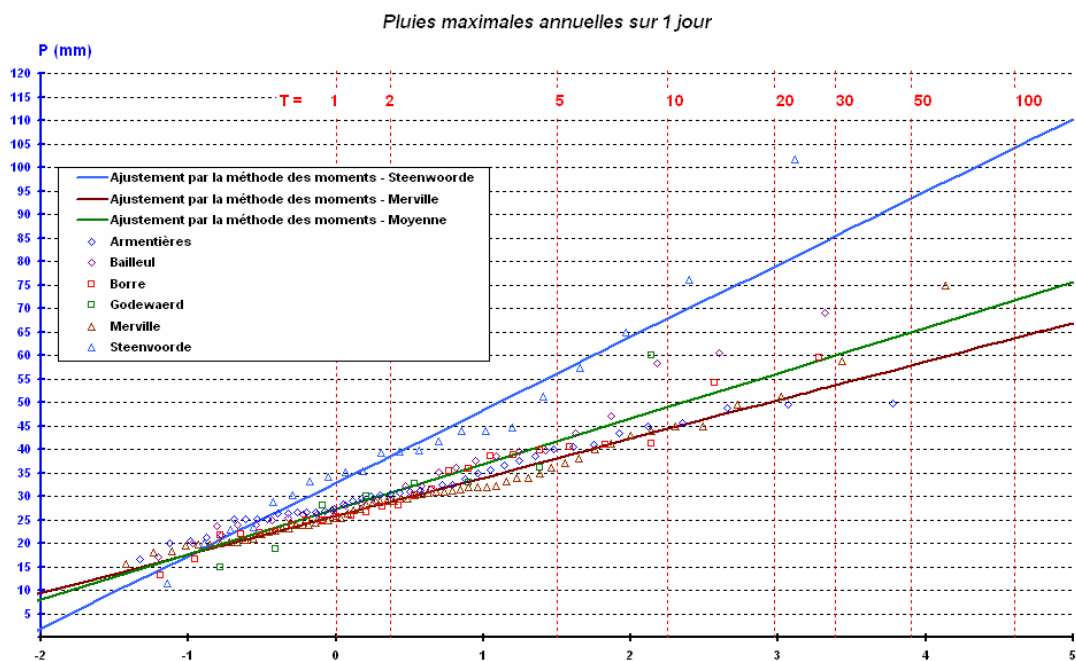
**Figure 13 : Ajustement de Gumbel des différents postes pluviométriques.**

On remarque bien que la droite (verte) correspondant à la moyenne de l'ensemble des données est bien en accord avec la pluviométrie de la station de Borre (carrés rouges).

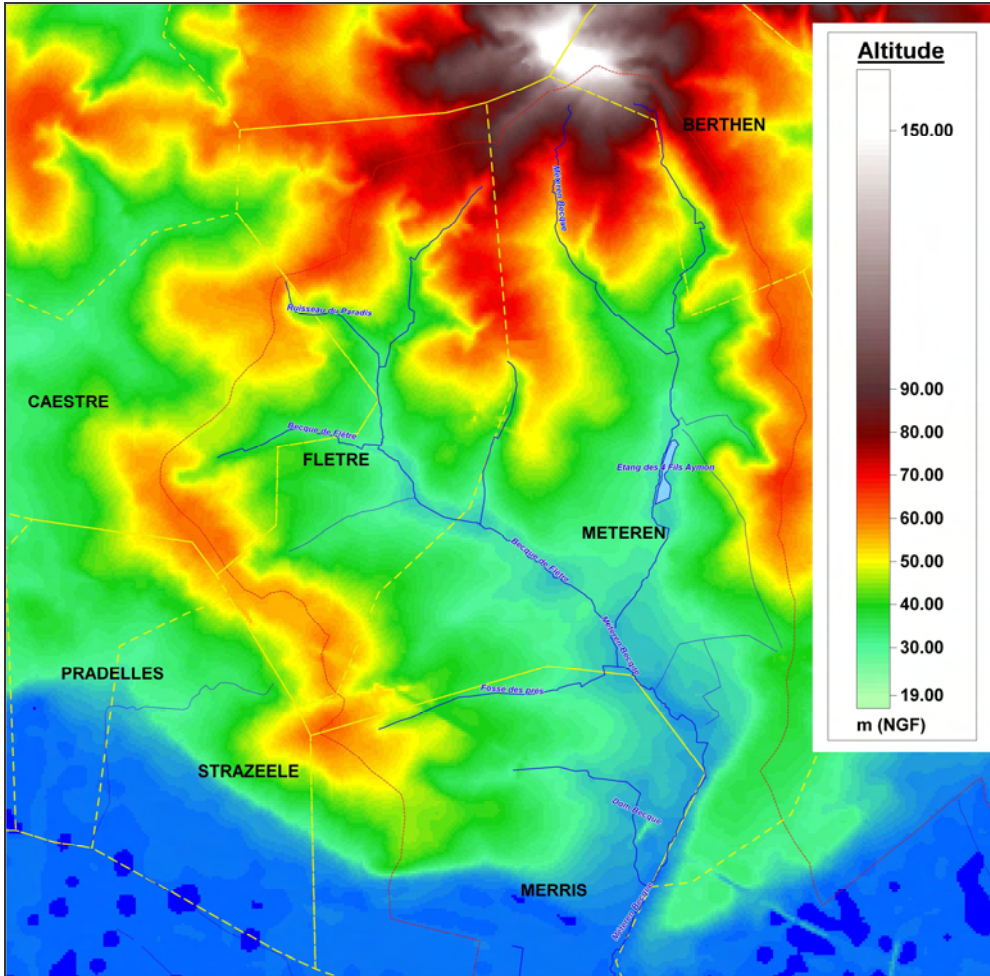
**Figure 14 : Topographie du bassin amont.**

Les faibles pentes du bassin aval rendent très délicate l'estimation du sens d'écoulement de ses cours d'eau secondaires et la définition des bassins versants élémentaires des cours d'eau présents.

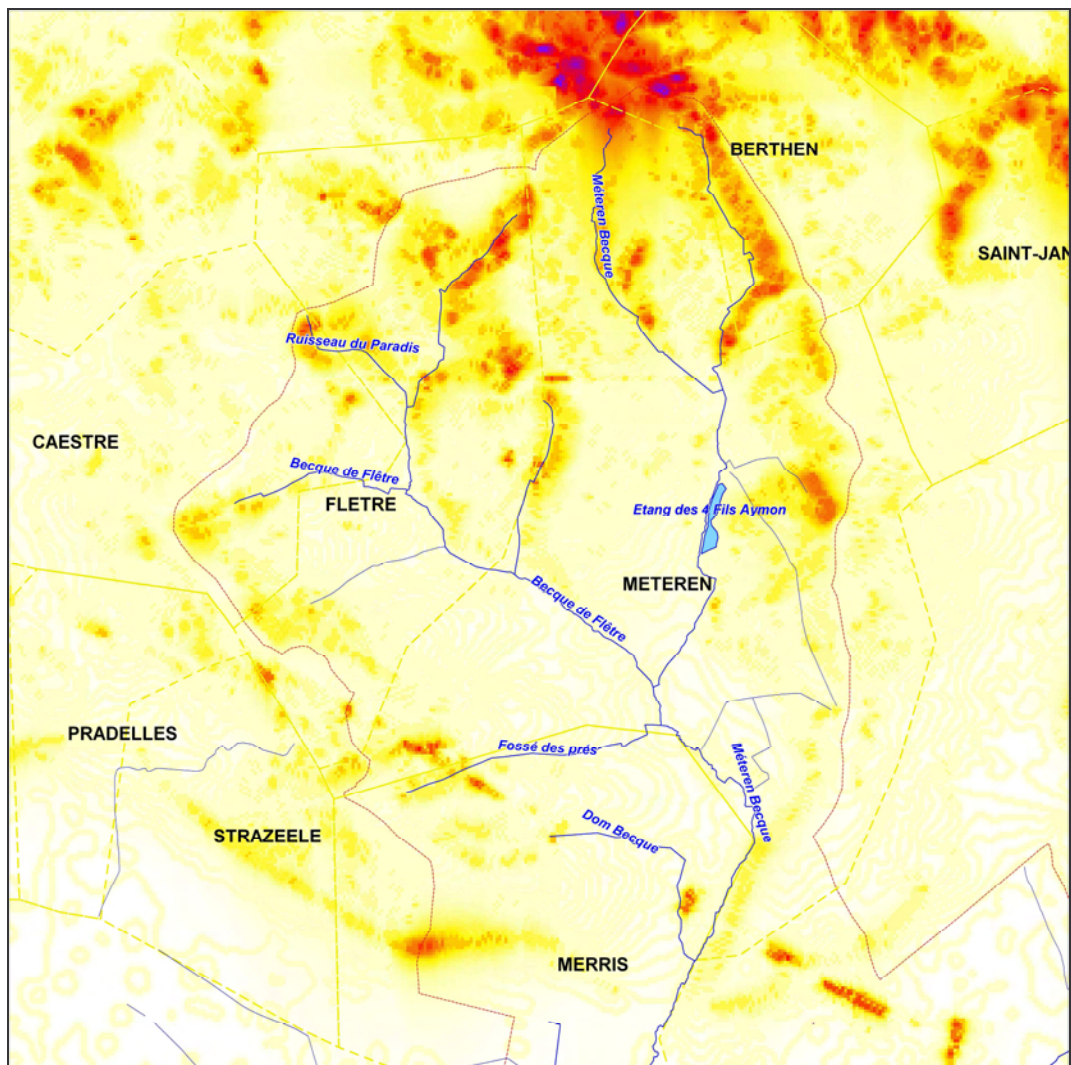
**Figure 15 : Répartition des pentes sur le bassin amont.**

La Figure 15 présente la cartographie des pentes obtenues sur le sous-bassin amont de la Méteren Becque.

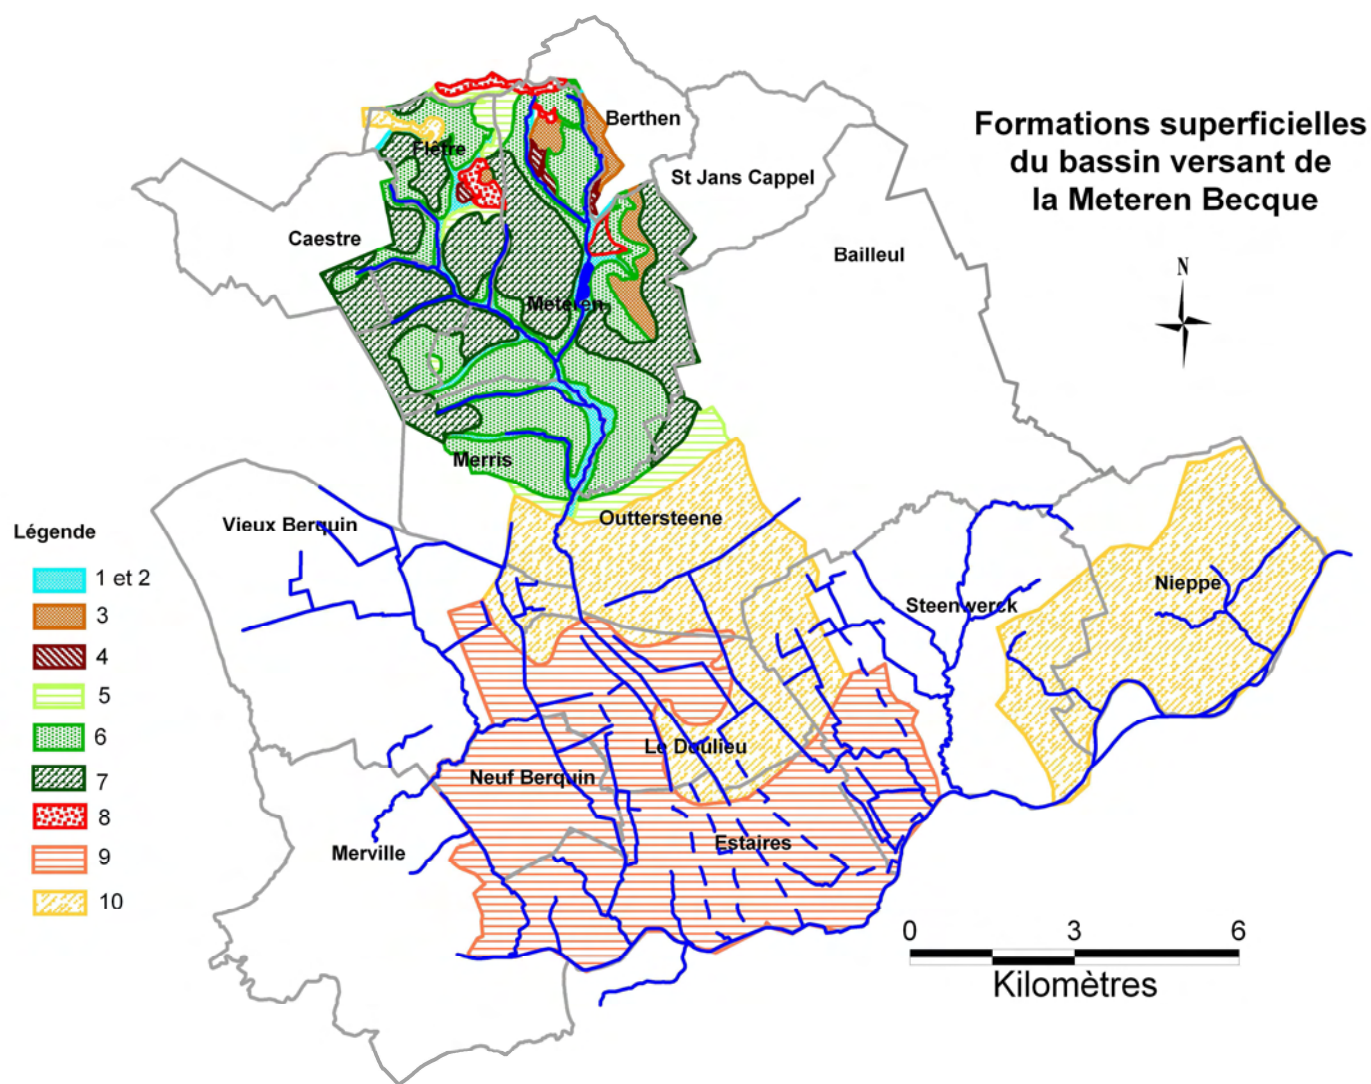
**Figure 16 : Pédologie du bassin versant.**

La figure suivante présente la cartographie de la couverture pédologique observée sur le bassin d'étude (unité de sols).

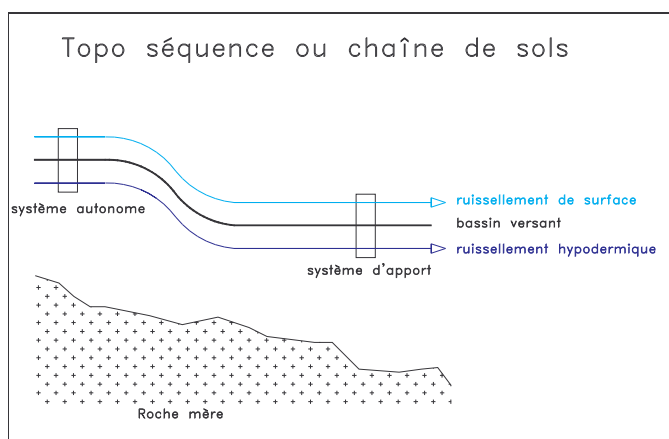
**Figure 17 : Topo séquence.**

La morphologie du bassin versant de la Méteren Becque et les unités de sols définies ci-dessus permettent de déterminer en terme pédologique une topo séquence ou CATENA (chaîne de sols) : il s'agit d'une séquence de sols dont la nature varie en fonction de la topographie.

Le ruissellement des eaux de surface et le ruissellement hypodermique (juste sous la surface) transportent les matériaux les plus fins en solution ou en suspension (argile < 2 µm) de l'amont vers l'aval.

1. **Système autonome** : la partie amont du bassin versant est appauvri en fines ce qui implique la présence de sables et de limons. Ce sol est généralement sec du fait des percolations et du drainage.
2. **Système d'apport** : la partie aval est enrichie en fines. Ce sol est souvent humide.

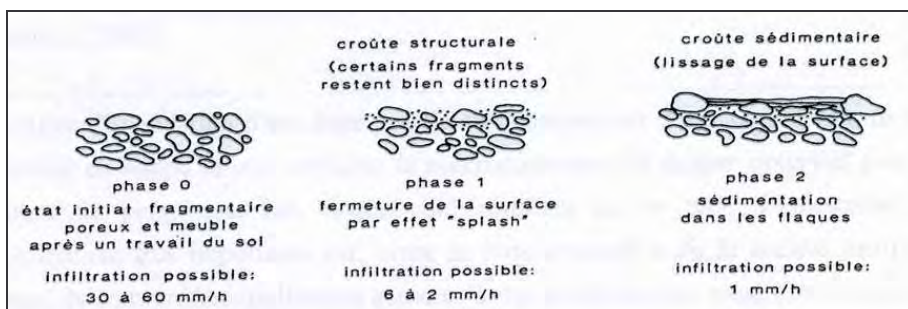
**Figure 18 : Stades de formation d'une croûte de battance à la surface du sol sous l'action du splash.**

Lorsque les sols ne sont pas protégés par la végétation, l'impact des gouttes de pluies provoque le tassement du sol et un éclatement des agrégats (*le splash*). Par leurs réorganisations, ces derniers tendent à former des organisations pelliculaires superficielles (OPS) (Figure 18), conduisant progressivement à la fermeture des pores et à l'imperméabilisation de la surface du sol.

Les sols appauvris en fines sont les plus sensibles à la battance. La partie amont du bassin versant est la plus concernée face à ce phénomène.

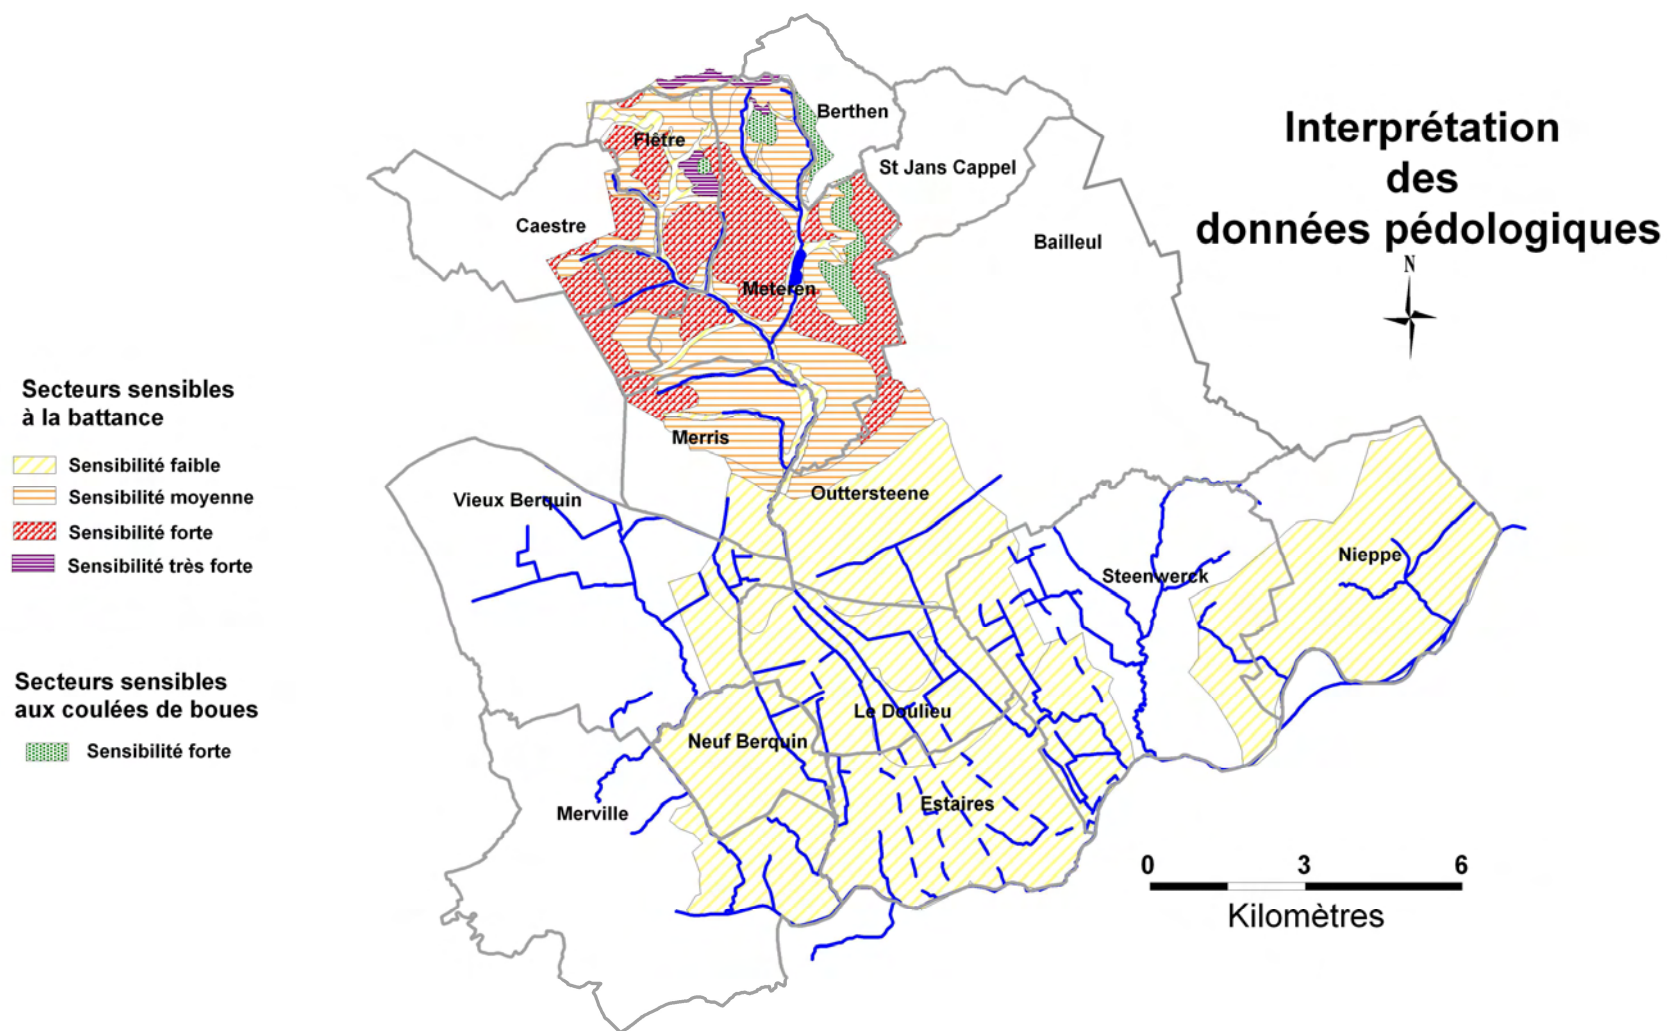
Cette sensibilité résultante est cartographiée et présentée sur la figure suivante.

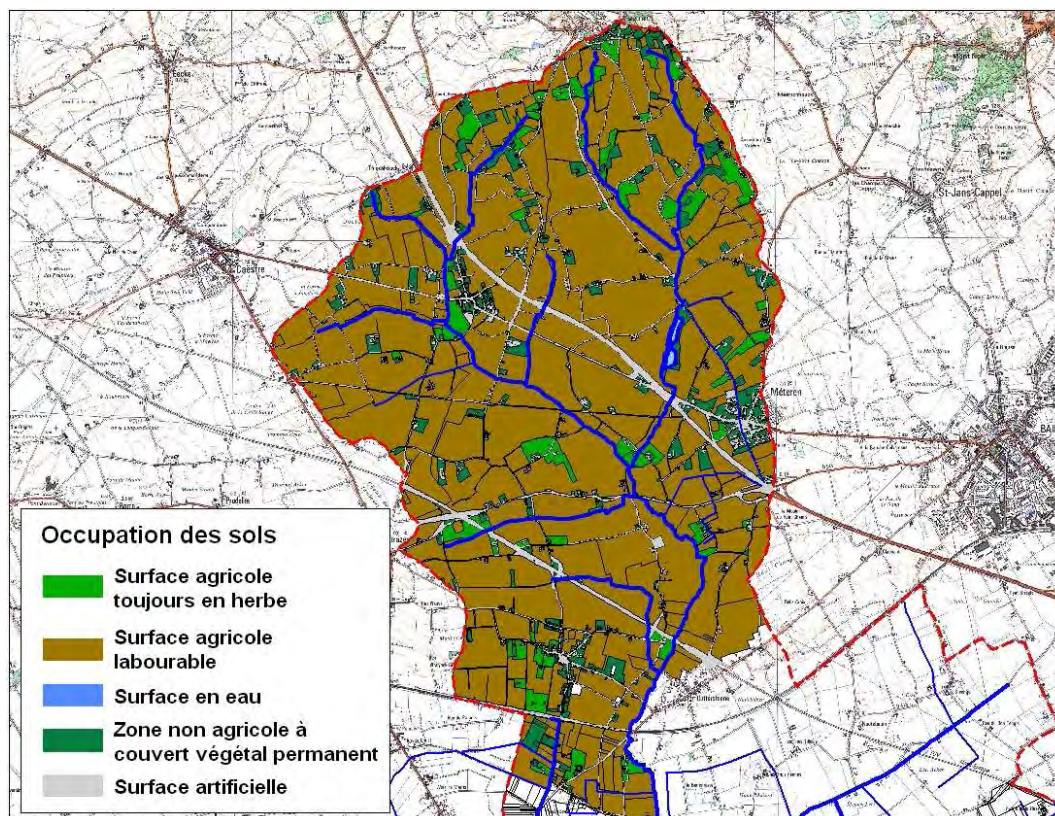
La Figure 20 ci-après présente la répartition spatiale de l'occupation des sols du bassin amont. Il en ressort une bonne homogénéité dans la répartition des zones de pâture sur le secteur amont de l'étude.

**Figure 20 : Cartographie de l'occupation du sol – Bassin versant amont de la Météren Becque.**

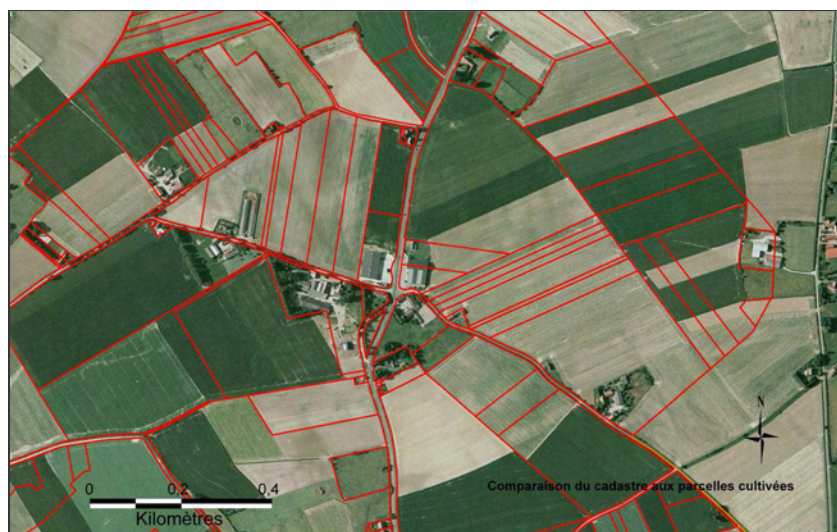
Pour réaliser cette analyse, le cadastre et les photographies aériennes ont tout d'abord été superposés et l'image résultante a été analysée.

**Figure 22 : Comparaison surfaces cultivées et surfaces cadastrales.**

La Figure 22 représente une zone située à l'Est de la commune de Méteren, en amont de l'étang des Quatre Fils Aymon, le long de la RD 318.

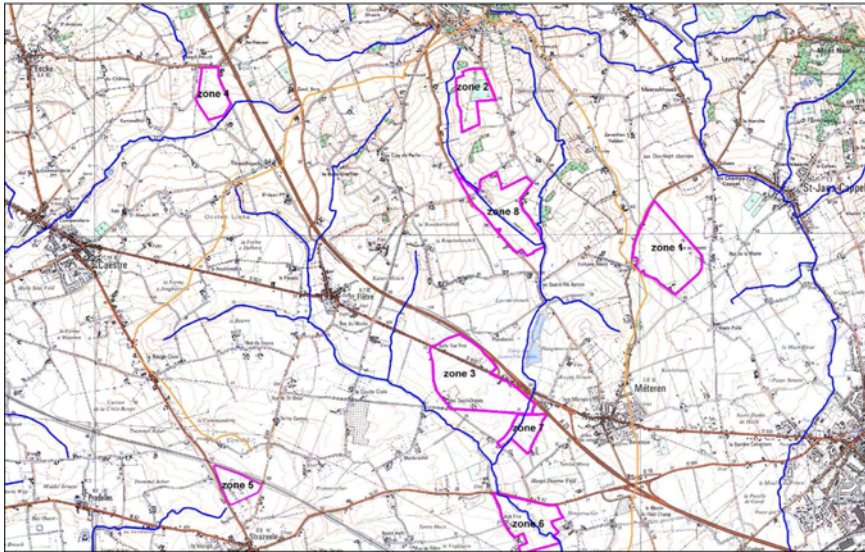
**Figure 23 : Secteurs étudiés.**

Les zones 6, 7 et 8 sont volontairement situées à proximité des cours d'eau pour observer le sens des cultures, les autres sont répartis sur l'ensemble du bassin versant amont de la Méteren Becque pour une meilleure représentativité du secteur.

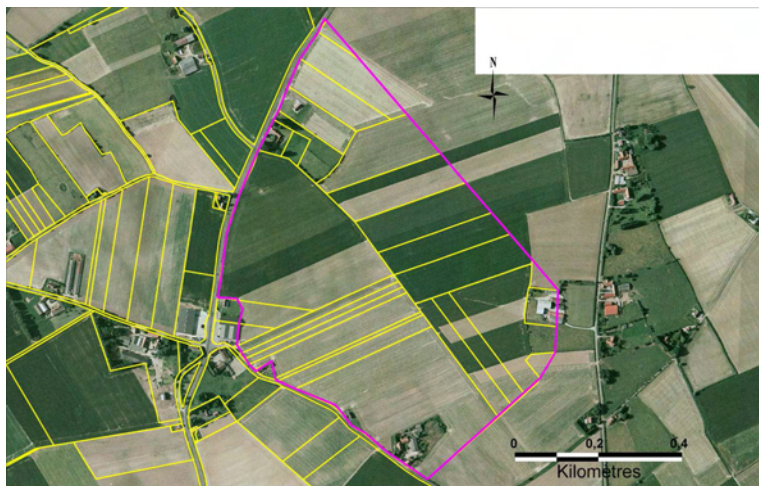
**Figure 24 : Comparaison surfaces cultivées et surfaces cadastrales – Zone 1.**

La zone 1 couvre une superficie de 50 hectares.

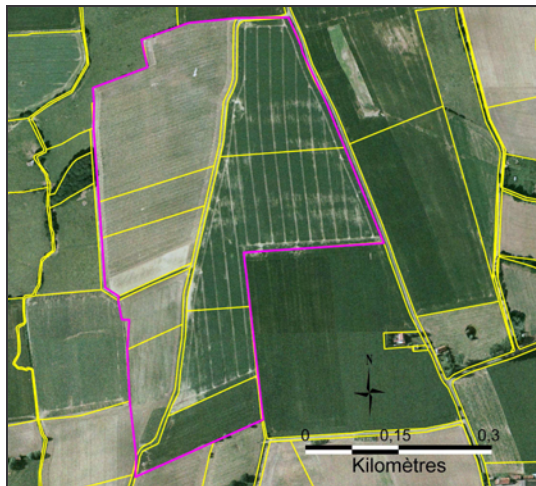
**Figure 25 : Comparaison surfaces cultivées et surfaces cadastrales – Zone 2.**

La zone 2 couvre une superficie de 20 hectares.

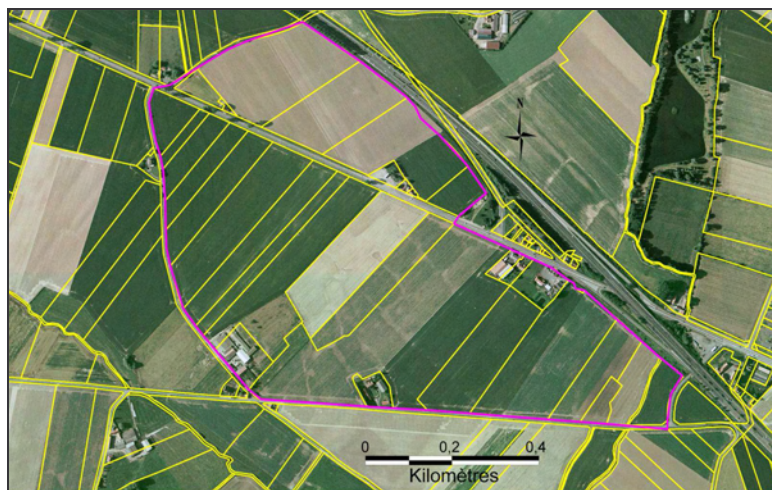
**Figure 26 : Comparaison surfaces cultivées et surfaces cadastrales – Zone 3.**

La zone 3 couvre une superficie de 65 hectares.

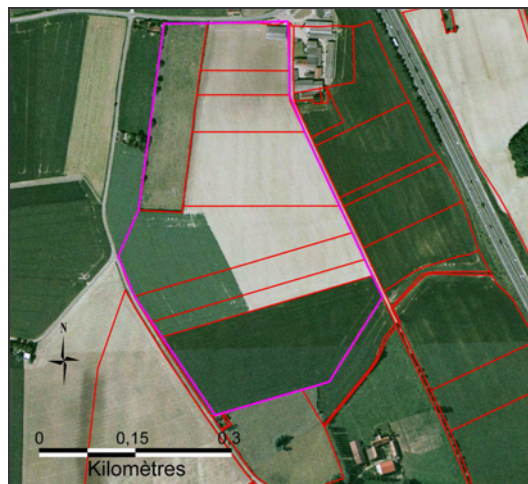
**Figure 27 : Comparaison surfaces cultivées et surfaces cadastrales – Zone 4.**

La zone 4 couvre une superficie de 16 hectares.

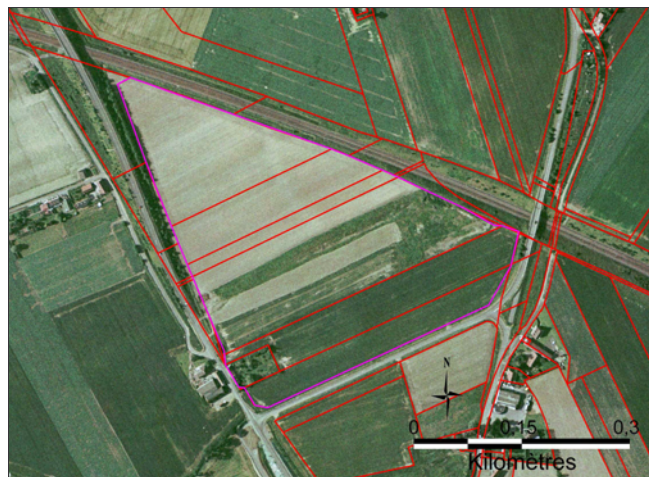
**Figure 28 : Comparaison surfaces cultivées et surfaces cadastrales – Zone 5.**

La zone 5 couvre une superficie de 13 hectares.

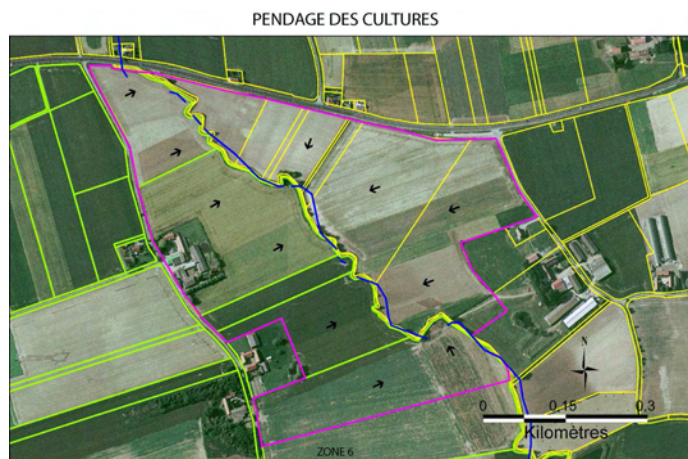
**Figure 29 : Comparaison surfaces cultivées et surfaces cadastrales – Zone 6.**

La zone 6 couvre une superficie de 31 hectares.

Dans cette zone, on constate que la taille moyenne des parcelles cultivées, cela est dû à la grande disparité des superficies des cultures ; il existe de très petites parcelles de 0,2 hectares et d'autres plus grandes de 5 hectares.

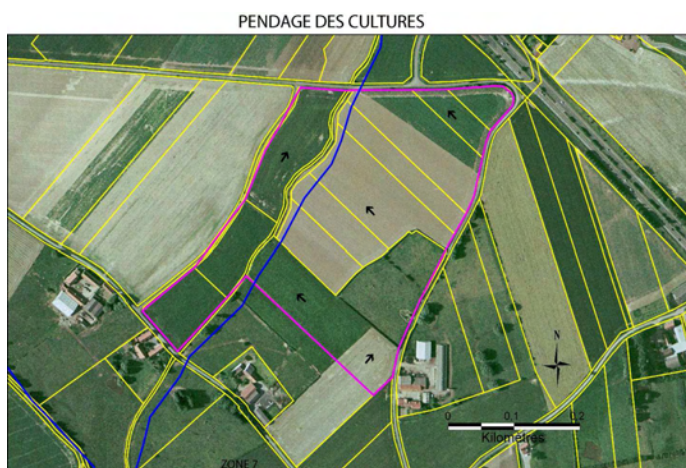
**Figure 30 : Comparaison surfaces cultivées et surfaces cadastrales – Zone 7.**

La zone 7 couvre une superficie de 12 hectares.

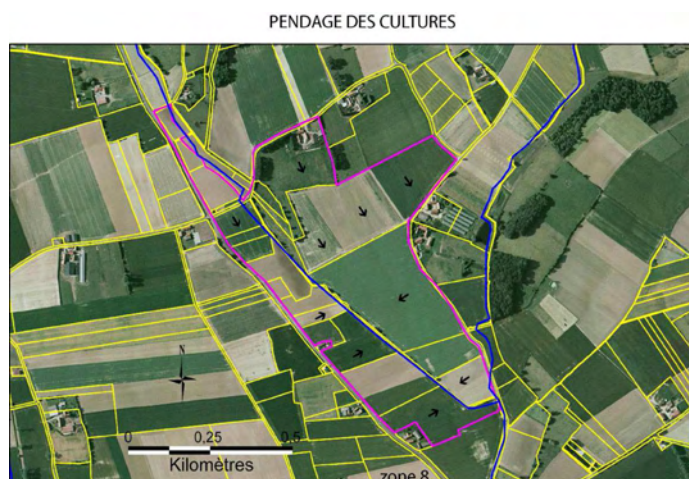
**Figure 31 : Comparaison surfaces cultivées et surfaces cadastrales – Zone 8.**

La zone 8 couvre une superficie de 44 hectares.
