## **PLAN DE GESTION GLOBALE ET EQUILIBREE DES ECOULEMENTS ET DES CRUES DES EAUX DE LA METEREN BECQUE**

### **PHASE 1 – CONSTATS, ANALYSES ET COMPREHENSION**

SEPTEMBRE 2006  
N°1 740247

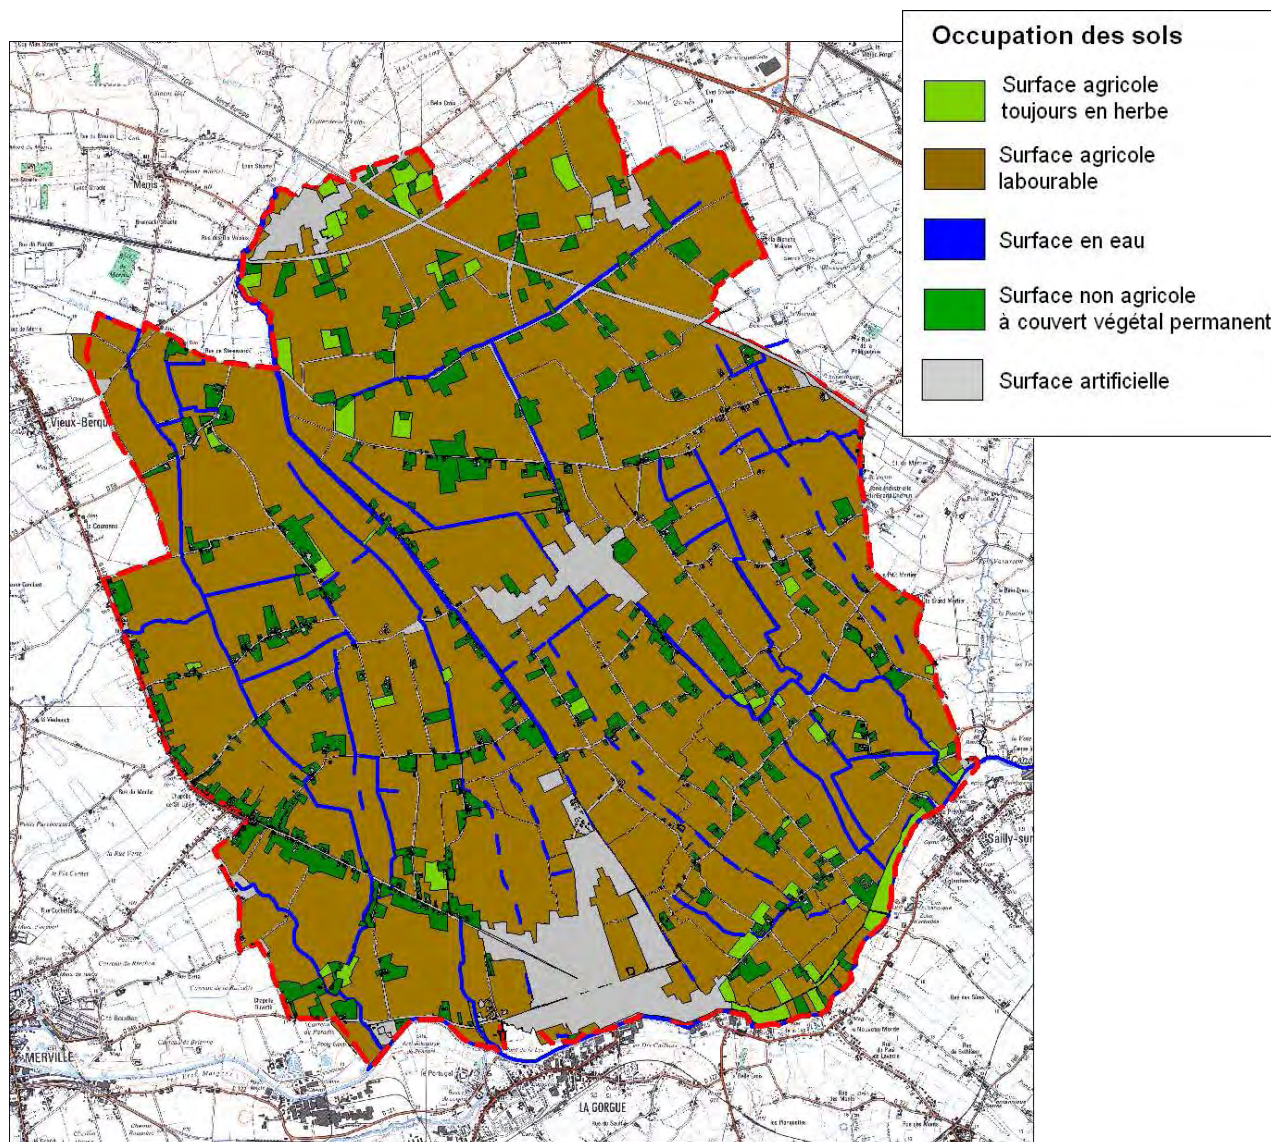
La figure 32 ci-après présente la répartition spatiale de l'occupation des sols du bassin aval.

Figure 32 : Cartographie de l'occupation du sol – Bassin versant aval de la Météren Becque.

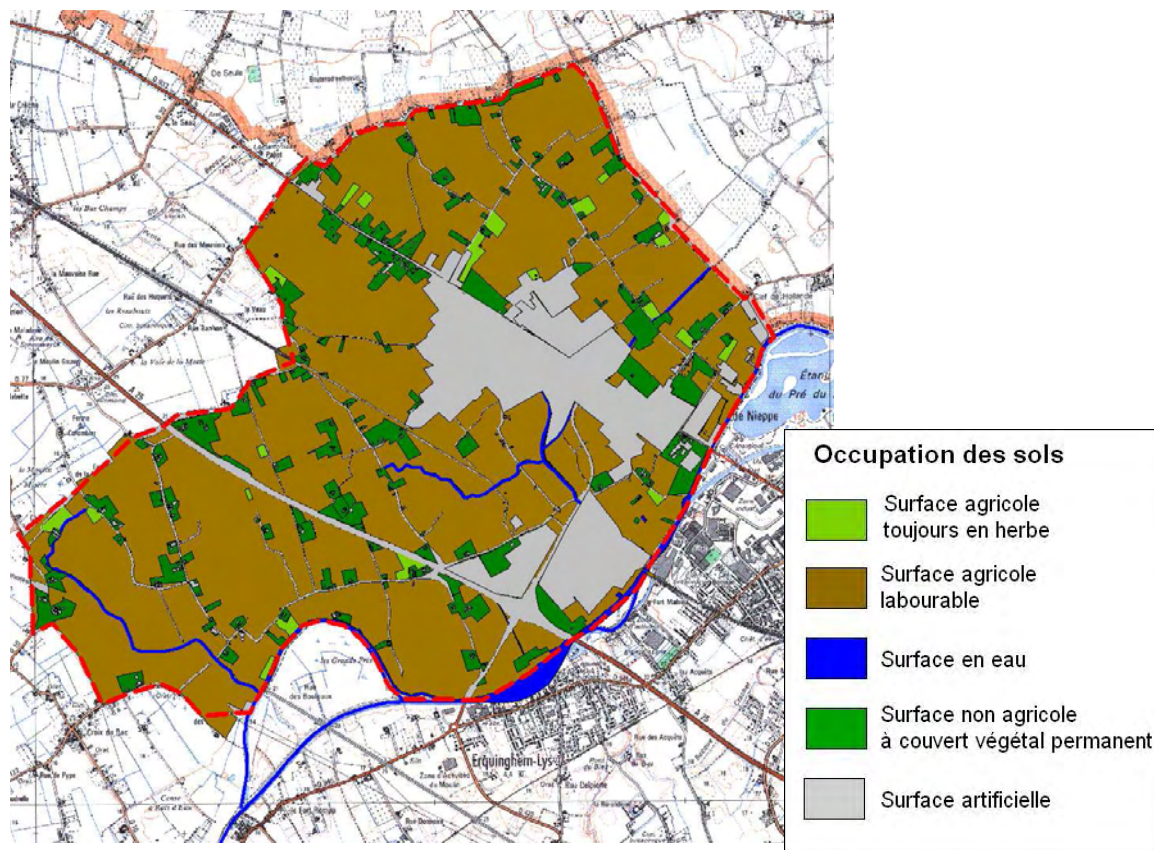
La figure 33 ci-après présente la répartition spatiale de l'occupation des sols du bassin versant de la Becque de Nieppe.

Figure 33 : Cartographie de l'occupation du sol – Bassin versant de la Becque de Nieppe

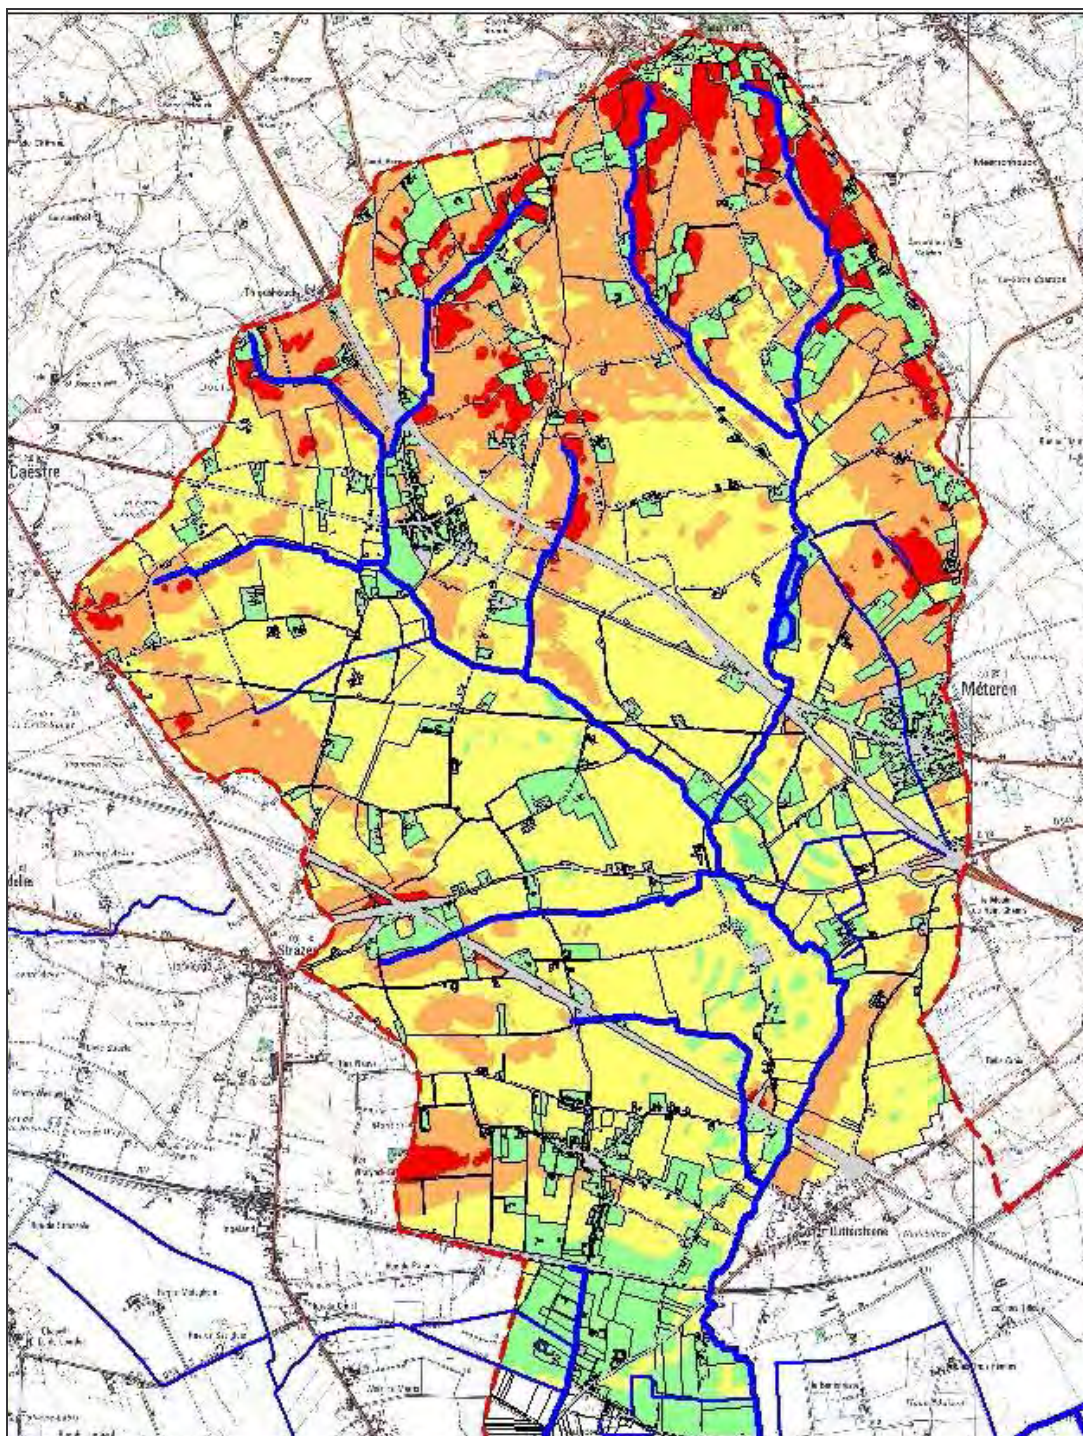
**Figure 34 : Carte de l'aléa érosion.**

La Figure 34 ci-après représente la cartographie de cette détermination à l'échelle du bassin versant amont de la Méteren Becque.

Il ressort de cette cartographie que 10 grands secteurs sont soumis à un aléa fort sur le bassin amont de la Méteren Becque. Ces secteurs sont les suivants :

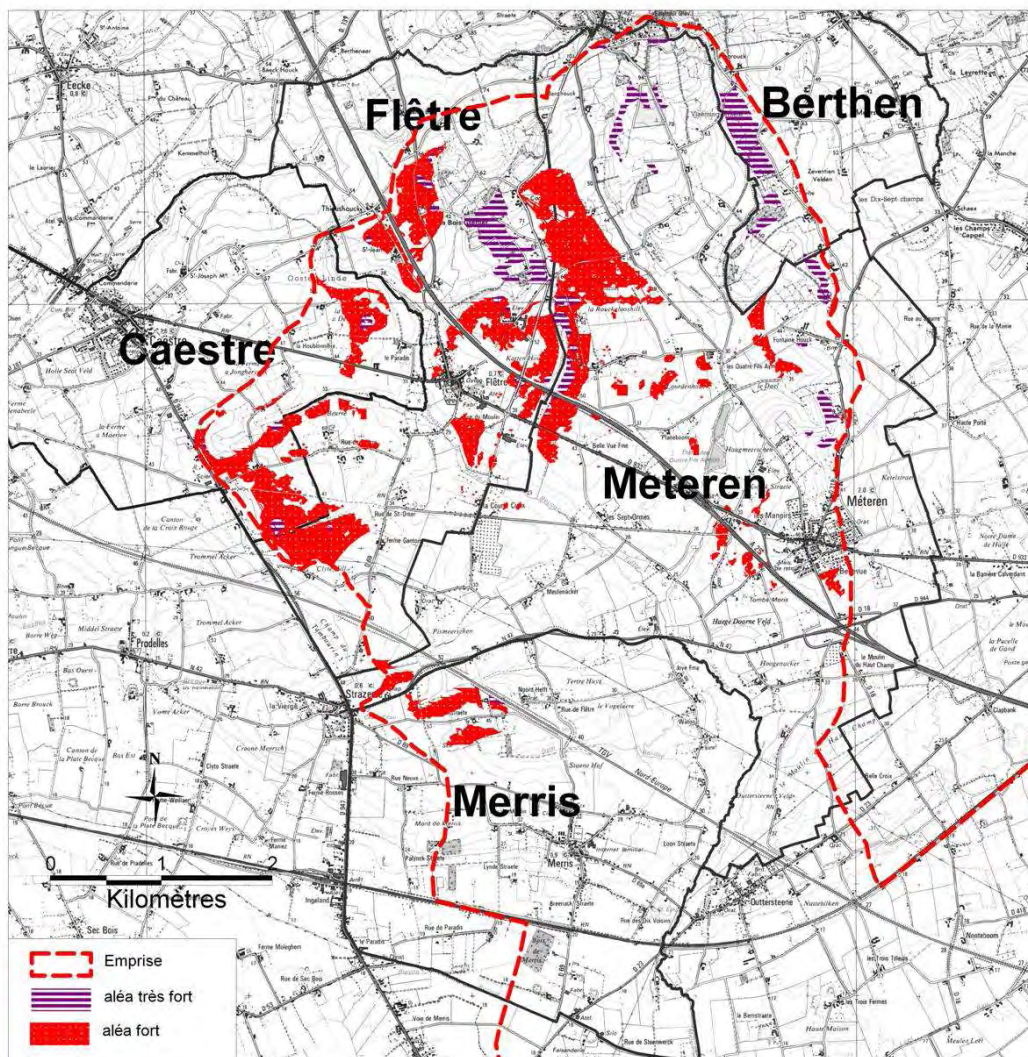
**Figure 35 : Cartographie de la sensibilité à l'érosion.**

La figure suivante présente la cartographie de cette sensibilité ainsi déterminée.

*Note : cette analyse implique de considérer la sensibilité à la battance comme un facteur aggravant de l'érosion. Cette hypothèse est cohérente puisque le phénomène de battance génère une augmentation du ruissellement et donc du débit généré sur le sol en place. Cependant son influence est aussi importante sur des terrains plats en amont de zones pentées que sur les zones pentées elles-mêmes.*

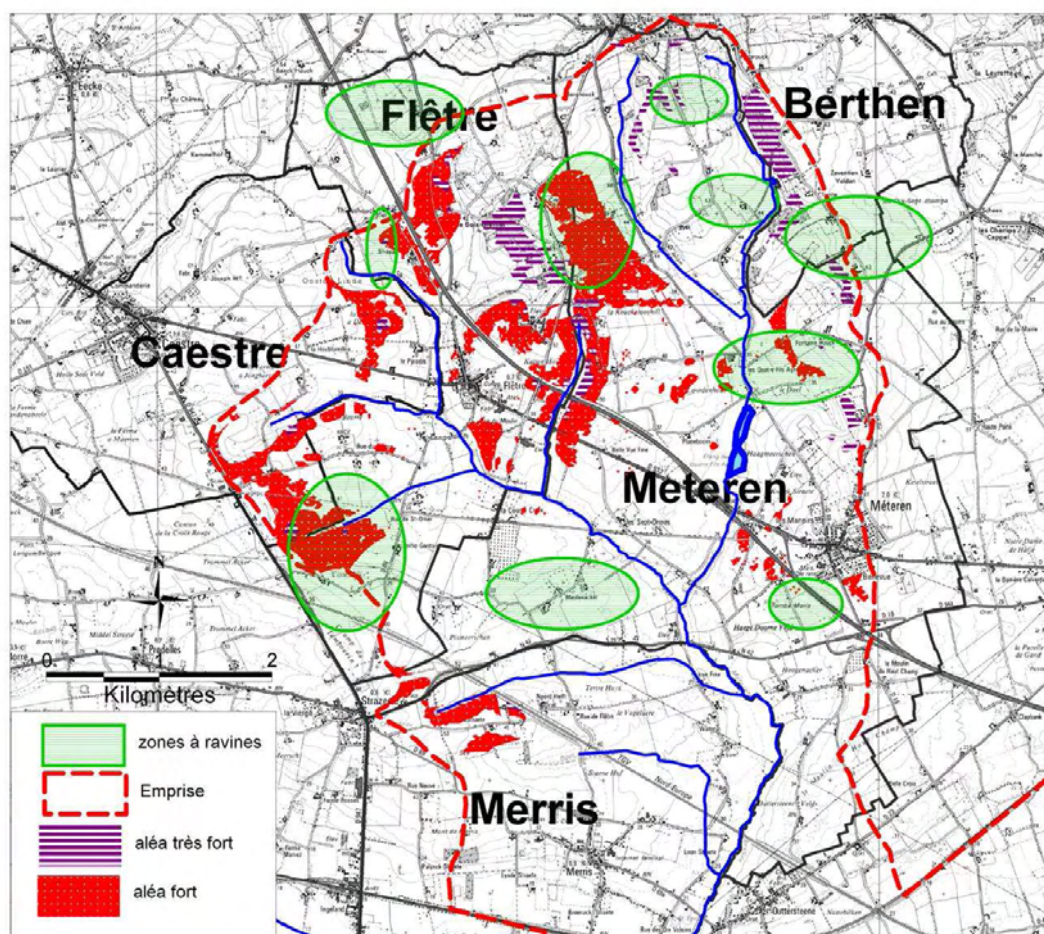
**Figure 36 : Comparaison entre la cartographie des secteurs sensibles à l'érosion et les observations de terrain.**

Les principales zones de ravines se confondent avec les secteurs fortement sensibles déterminés à la suite du croisement des données. Certaines différences apparaissent cependant, notamment au Nord de Merris et au sud du Mont des Cats. Ces différences peuvent être liées à la méthode de détermination des zones d'érosion par croisement des données qui reste théorique, certains facteurs n'étant pas pris en compte par cette méthode (travail du sol, conditions amont,...).

La cause de l'érosion est souvent localisée en amont sur des terrains peu pentés mais peu perméables accumulant de l'eau qui ruisselle ensuite rapidement sur les terrains en pente, ce qui explique la différence obtenue entre les zones déterminées comme sensibles face à l'érosion des sols et la localisation des ravines observées sur le terrain.

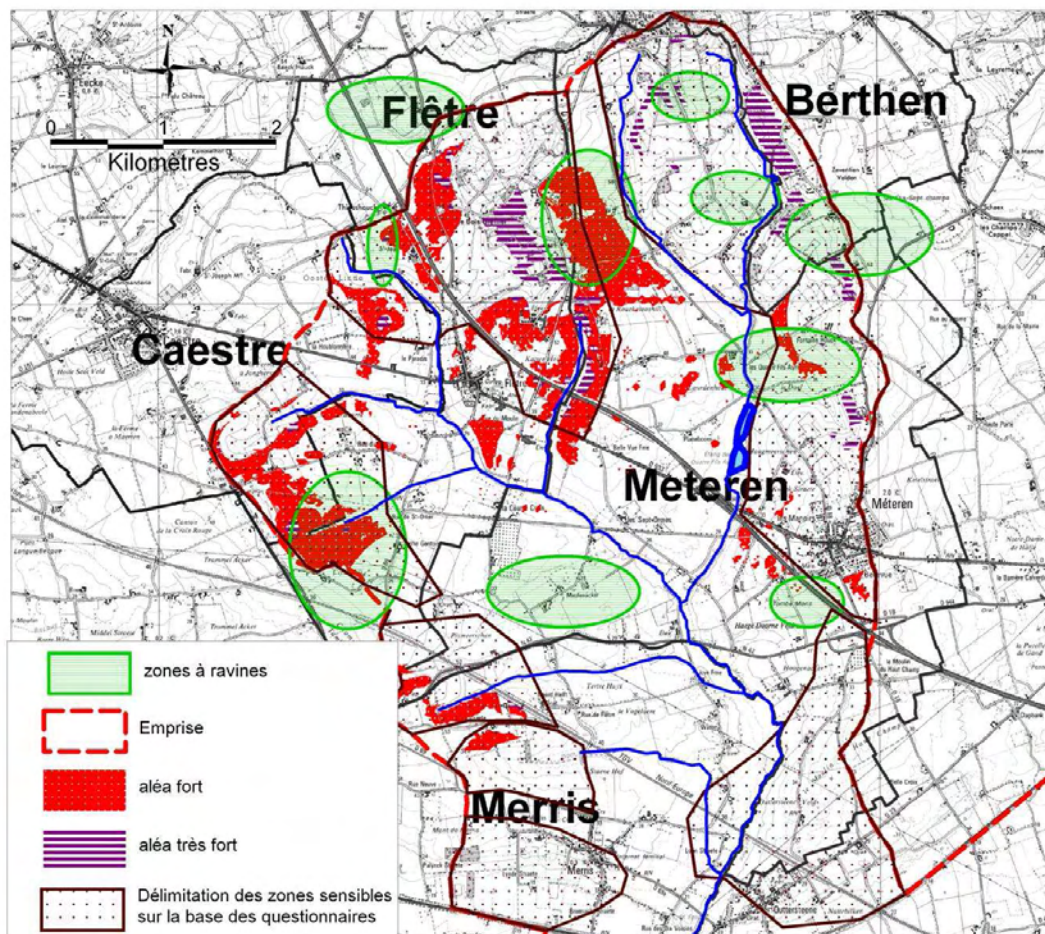
**Figure 37 : Comparaison entre la cartographie des secteurs sensibles à l'érosion et les secteurs recensés lors de l'enquête de phase 1.**

Le croisement de cette délimitation avec la cartographie de la sensibilité à l'érosion des sols permet de confirmer la corrélation entre les sources d'informations. Cette comparaison est présentée sur la figure suivante. On peut y remarquer que l'ensemble des zones présentant une très forte sensibilité à l'érosion est inclus dans les secteurs définis en phase 1.

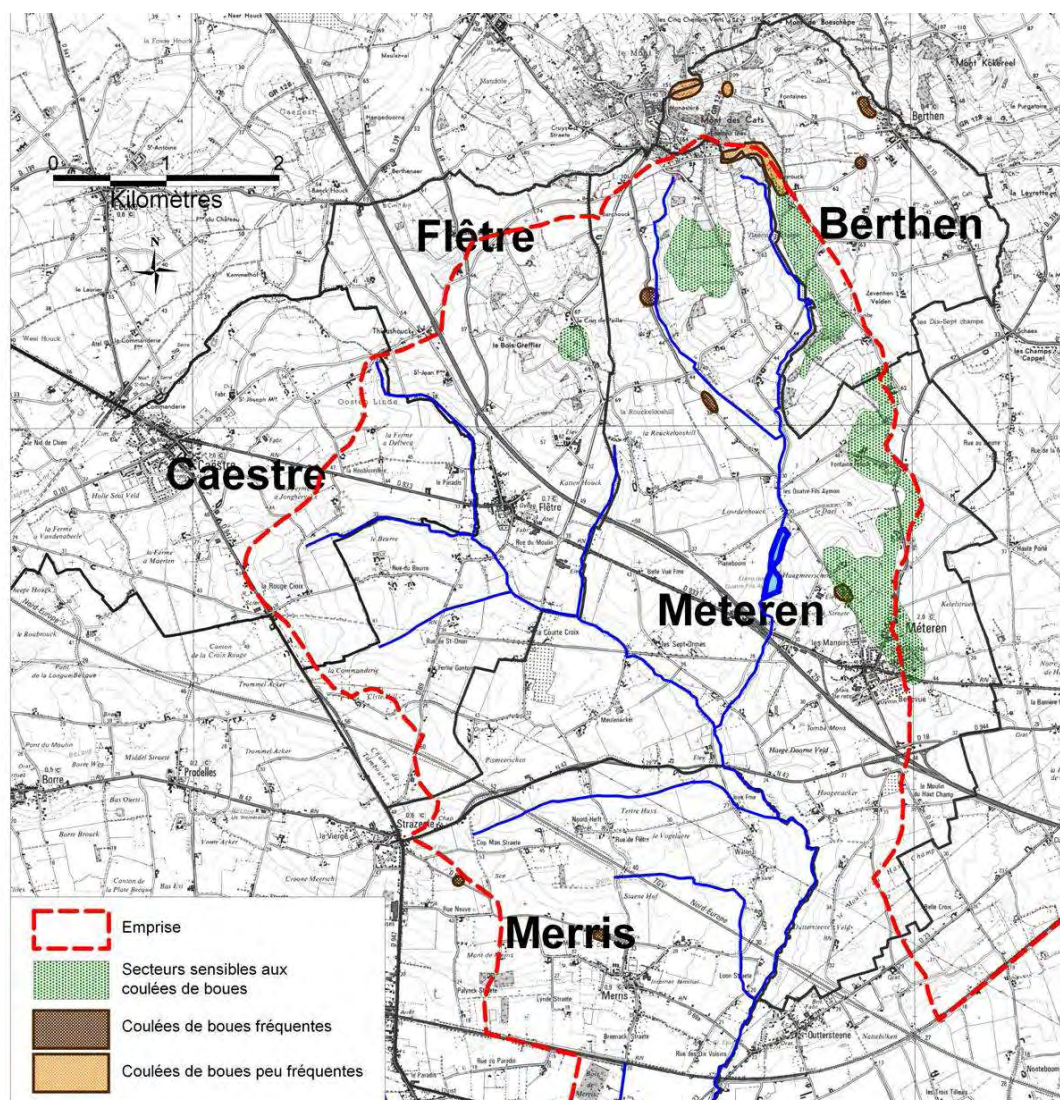
**Figure 38 : Comparaison entre la cartographie de la sensibilité aux coulées de boues et les coulées de boues observées.**

Concernant les coulées de boues, les principaux secteurs déterminés comme sensibles à ce désordre sont situés à proximité des sites réellement touchés relevés lors de la phase 1 de l'étude. Ceci permet de valider l'interprétation réalisée concernant la localisation des secteurs présentant une forte sensibilité aux phénomènes de coulées de boues.

Les coulées de boues sont des phénomènes locaux fortement dépendant de différents paramètres n'étant pas forcément pris en compte lors de la détermination de la sensibilité des terrains face à ce risque (état du sol, pentes locales, ...). Ce caractère local explique les différences observées entre les coulées relevées sur le terrain et la cartographie des zones sensibles vis-à-vis de la problématique coulée de boue.
